## DIRECCIÓN REGIONAL CENTRO

**Asunto:** Informe inspección Higiene, Seguridad y Ambiente de la División Fiscalización N°4 dependiente de la Dirección Regional Imp. Centro.

De la inspección realizada el 9 de diciembre de 2019, por parte de esta Representación Gremial, surge el informe que se transcribe a continuación:

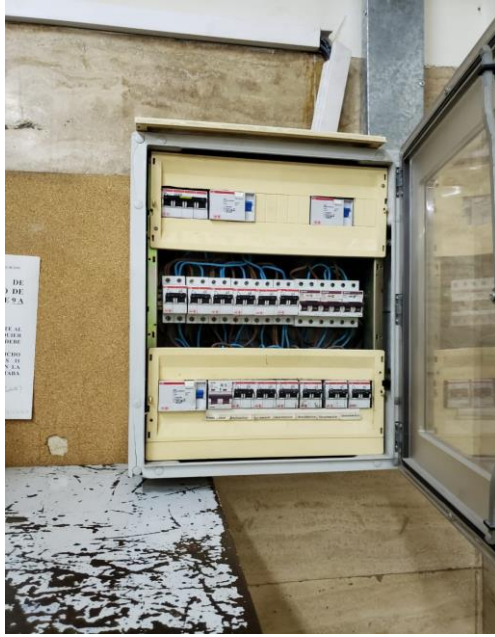
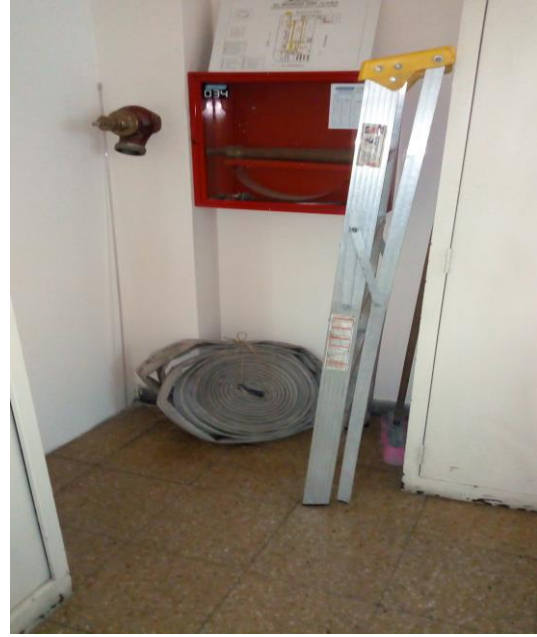
Existen cables en el piso y cable canales sobre el solado que interrumpen el paso y son motivos de tropiezos tanto de compañeros como de contribuyentes que concurren a la Dependencia. Se debe evitar la existencia de conductores eléctricos que obstaculicen el libre tránsito de las personas. [Capítulo 15 art.95 y 96 Decreto 351/79 Ley 19.587].

Existen cajas de circuito (tableros) sin las correspondientes tapas protectoras.

No se pudo establecer si las tareas de mantenimiento son realizadas por personal capacitado y autorizado, ni tampoco se vio ningún registro de los resultados del mantenimiento de las instalaciones, de acuerdo a lo establecido en [Capítulo 15 art.98 Decreto 351/79 Ley 19.587].

. El cableado debe hacerse conforme a las reglas del arte y la legislación vigente. [Capítulo 15 art.95 y 96 Decreto 351/79 Ley 19.587].

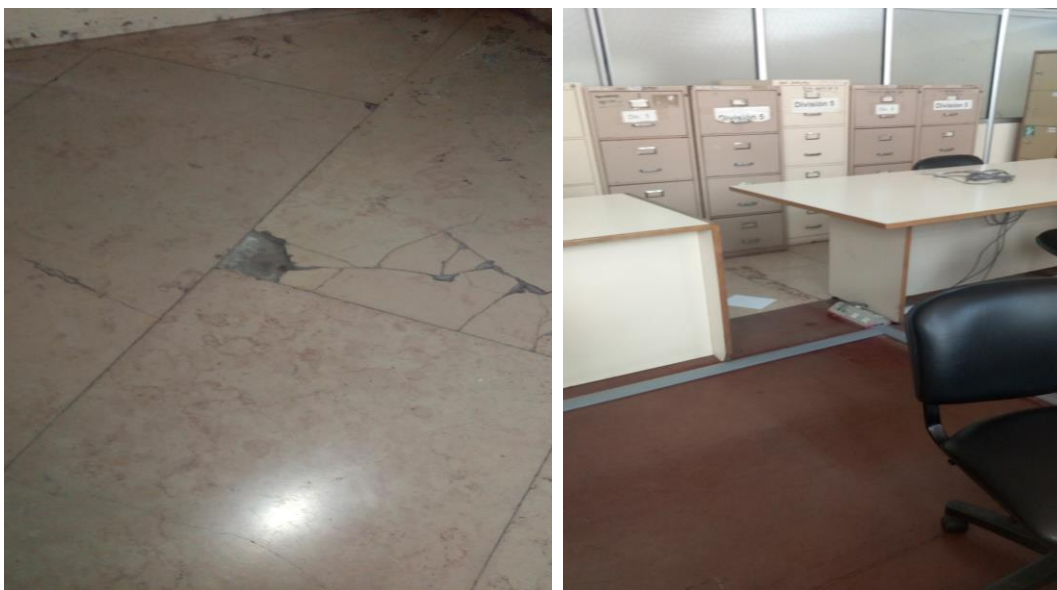
Se visualizaron tubos fluorescentes sin protección y se observó que, frente a la puerta de ingreso, el mosaico existente estaba roto y ese orificio puede ser motivo de tropiezos.
