DIRECCIÓN DE INFRAESTRUCTURA Y LOGISTICA

Asunto: Visita por pérdida de agua en el pasillo 3 del 5to piso del Edificio Central del paritario gremial de Higiene, Seguridad y Ambiente de Trabajo.

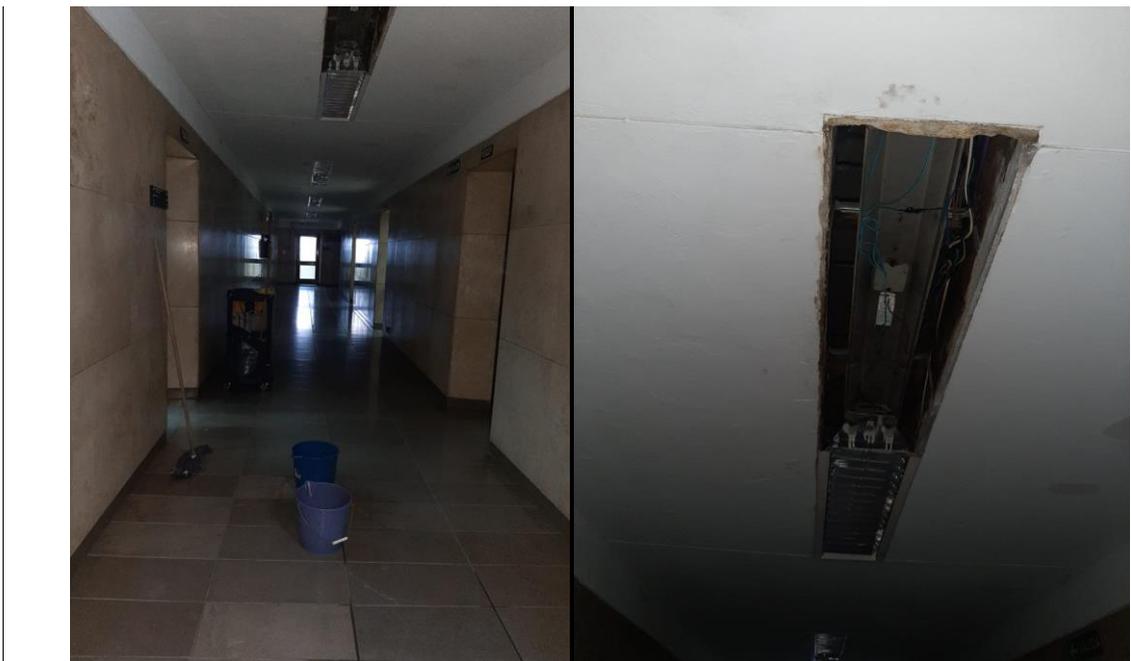
Se presenta en persona junto con el Secretario de Asuntos Sindicales de la Mesa Directiva Nacional, observándose que en el pasillo 3 del quinto piso del Edificio Central situado en Hipólito Yrigoyen 357 de la Capital Federal y pasillos subyacentes, el suministro eléctrico estaba cortado con baldes sobre el solado debido a que seguía cayendo agua del techo.

El problema se presentó en una de las torres de enfriamiento donde aparentemente se rompió uno de los flotantes, haciendo que desbordara y se derramara el líquido hacia la planta inferior. De acuerdo a lo informado, en forma preventiva se procedió a cortar el suministro eléctrico y una vez que se desagotara el

agua existente y se secara el techo se iba a reestablecer la electricidad y encender los equipos de climatización.

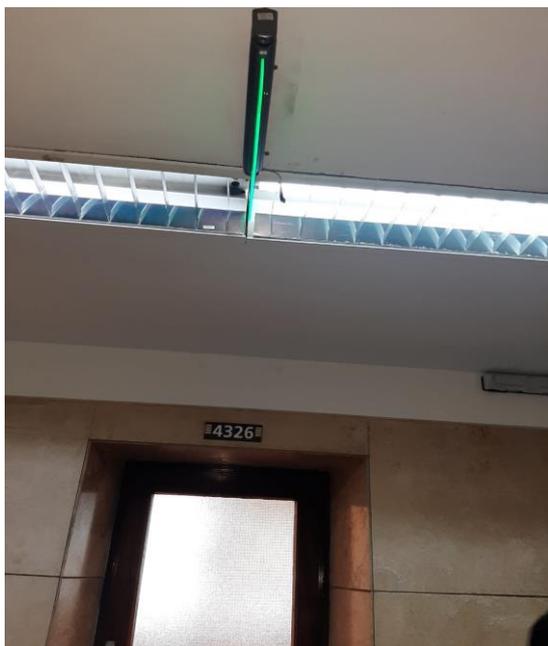
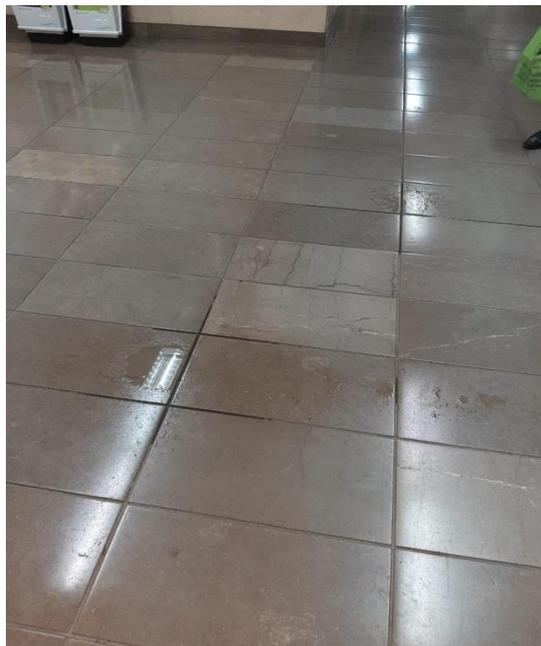
Descendiendo al cuarto piso, frente a la oficina 4326, se observó que próximo a la luminaria del pasillo, había una gotera proveniente del quinto piso donde fue el desperfecto mencionado en el párrafo anterior.
